Manual técnico

Diagnósticos Profinet S7 300 con BL20

En esta guía se mostrará como programar los OB82 y OB86 en una CPU S7 300 de Siemens con periferia Turck BL20, con el objetivo de poder acceder a los diagnósticos disponibles, desde el programa de usuario de TIA Portal, para esta periferia.

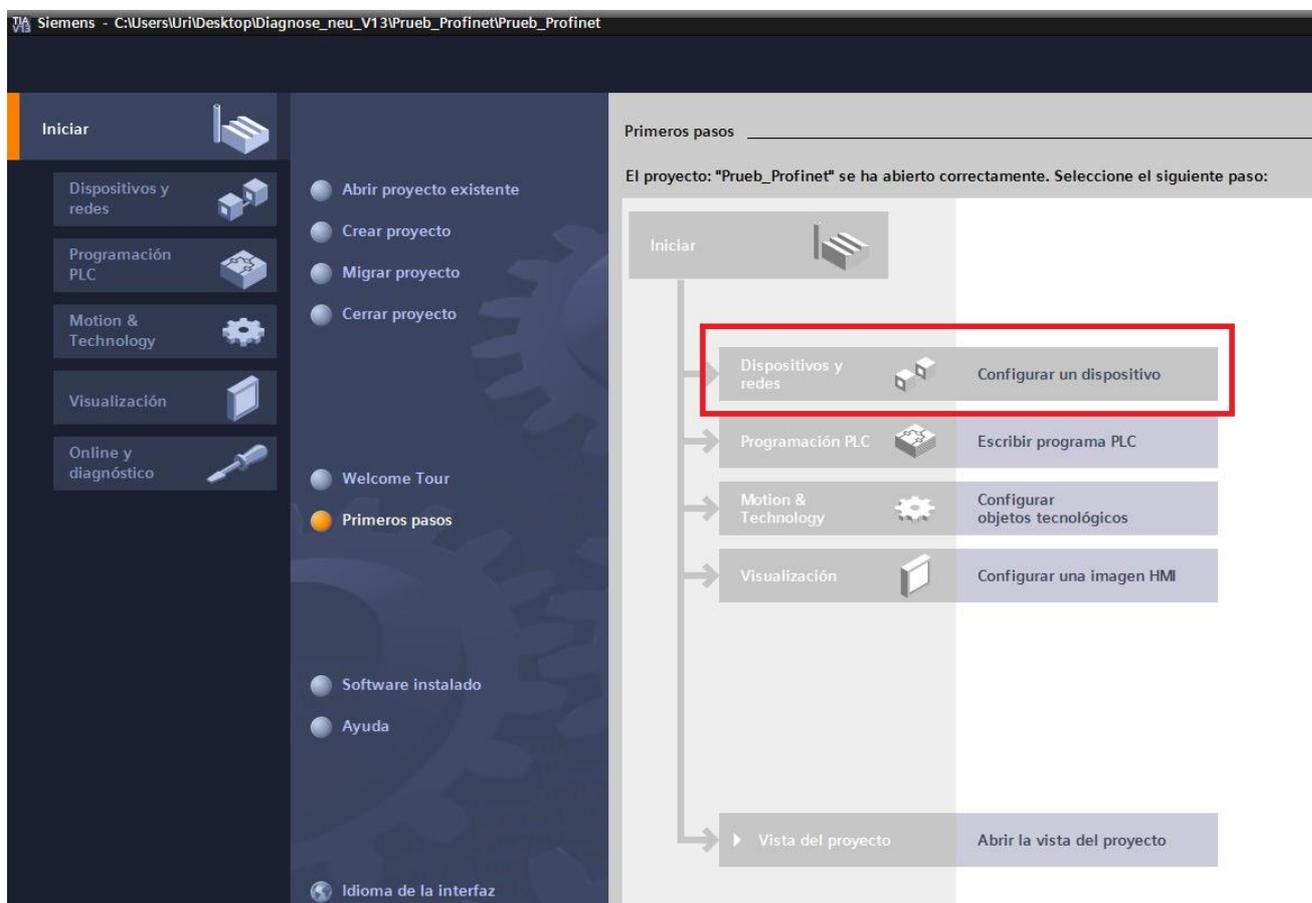
Ejecutar el software de programación TIA Portal y crear un proyecto, dándole un nombre.

Al finalizar pulsar el botón Crear.

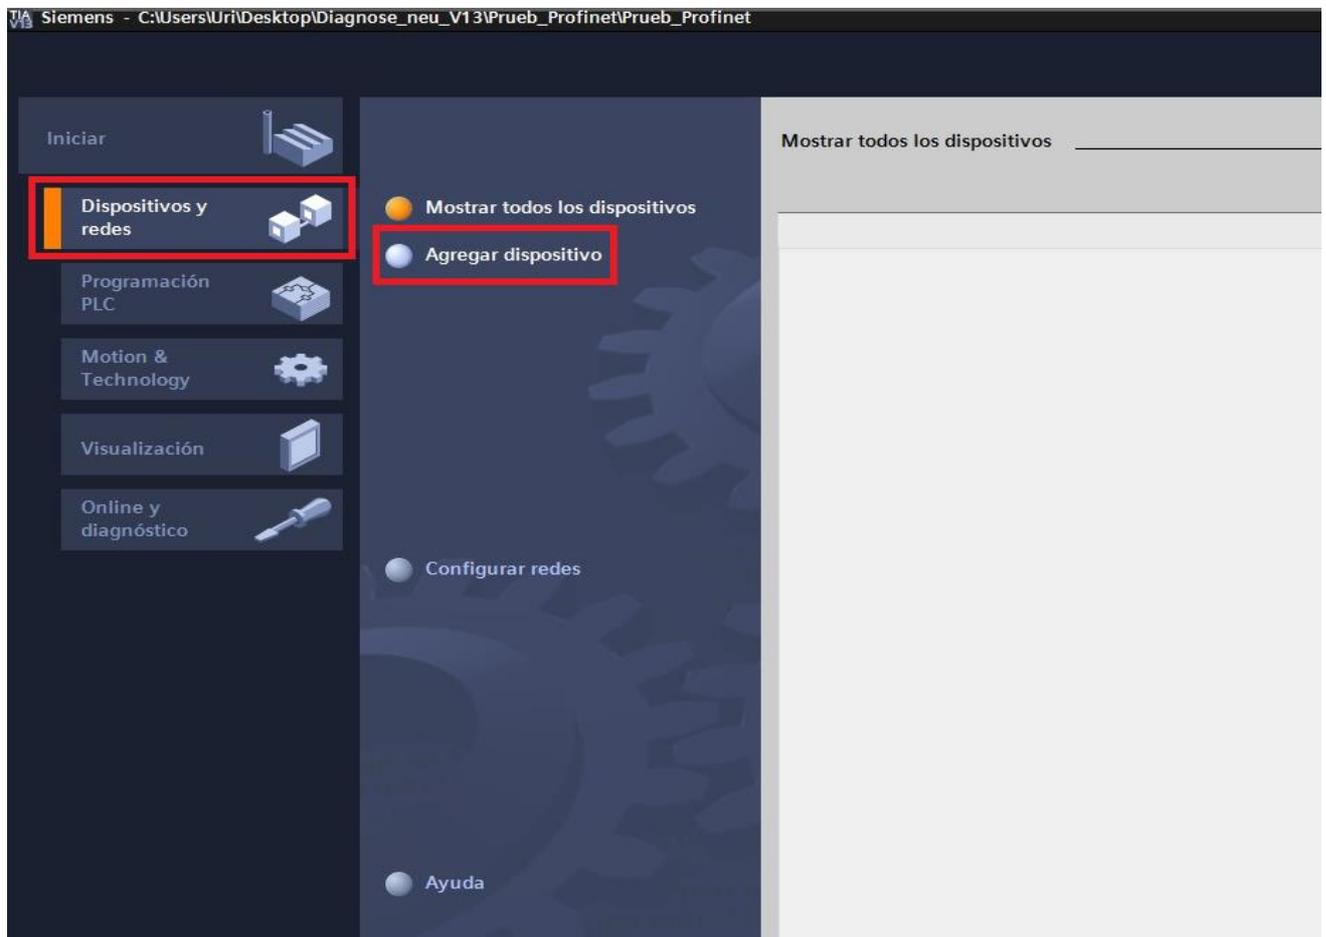
A continuación, pulsar en Configurar un dispositivo.

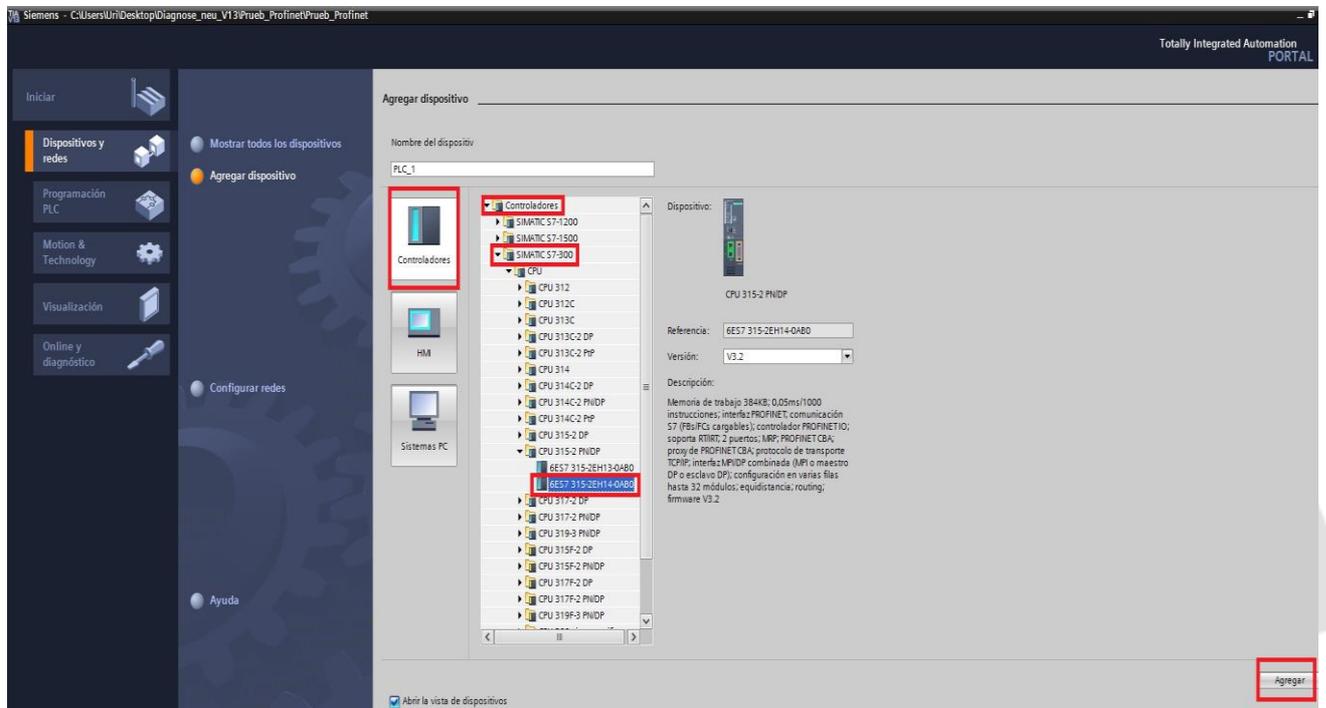
Nos conducirá a esta pantalla, y pulsaremos la opción Agregar dispositivo.

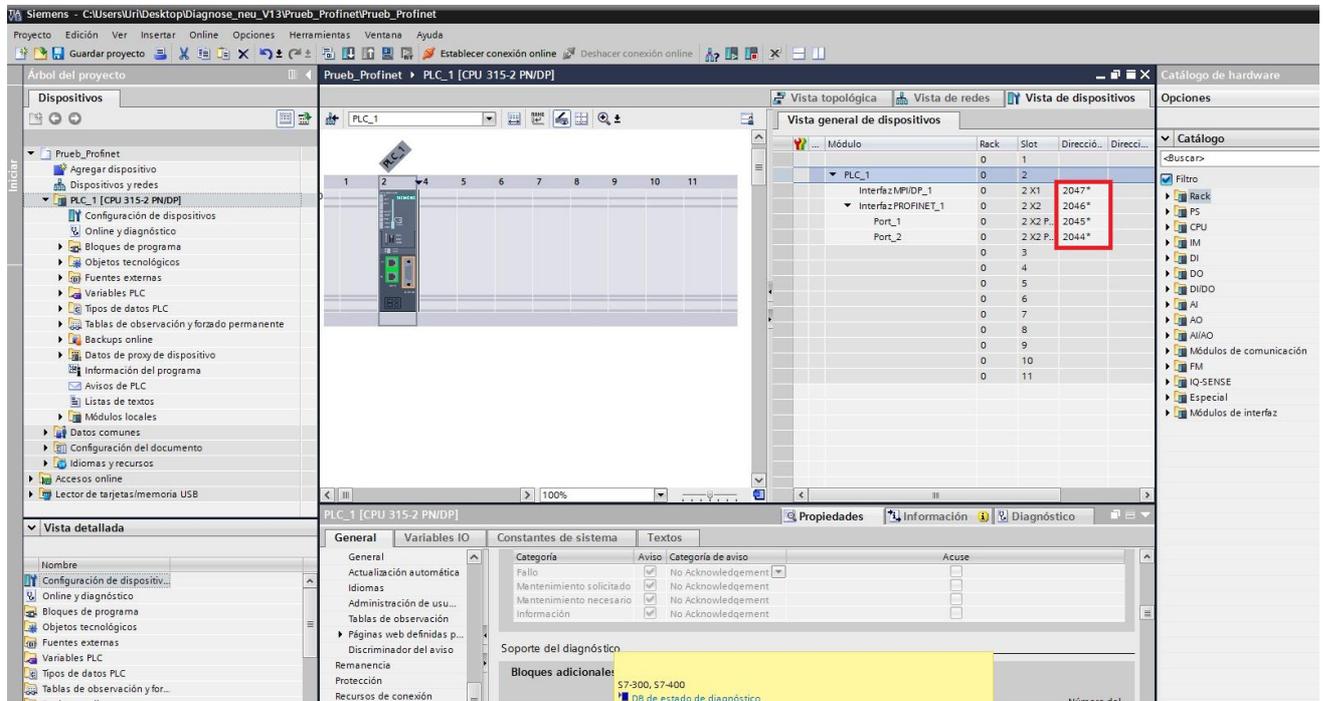
En esta pantalla, seleccionamos controladores, familia S7 300 y en nuestro caso el siguiente controlador.

Una vez seleccionado, pulsaremos el botón Agregar.

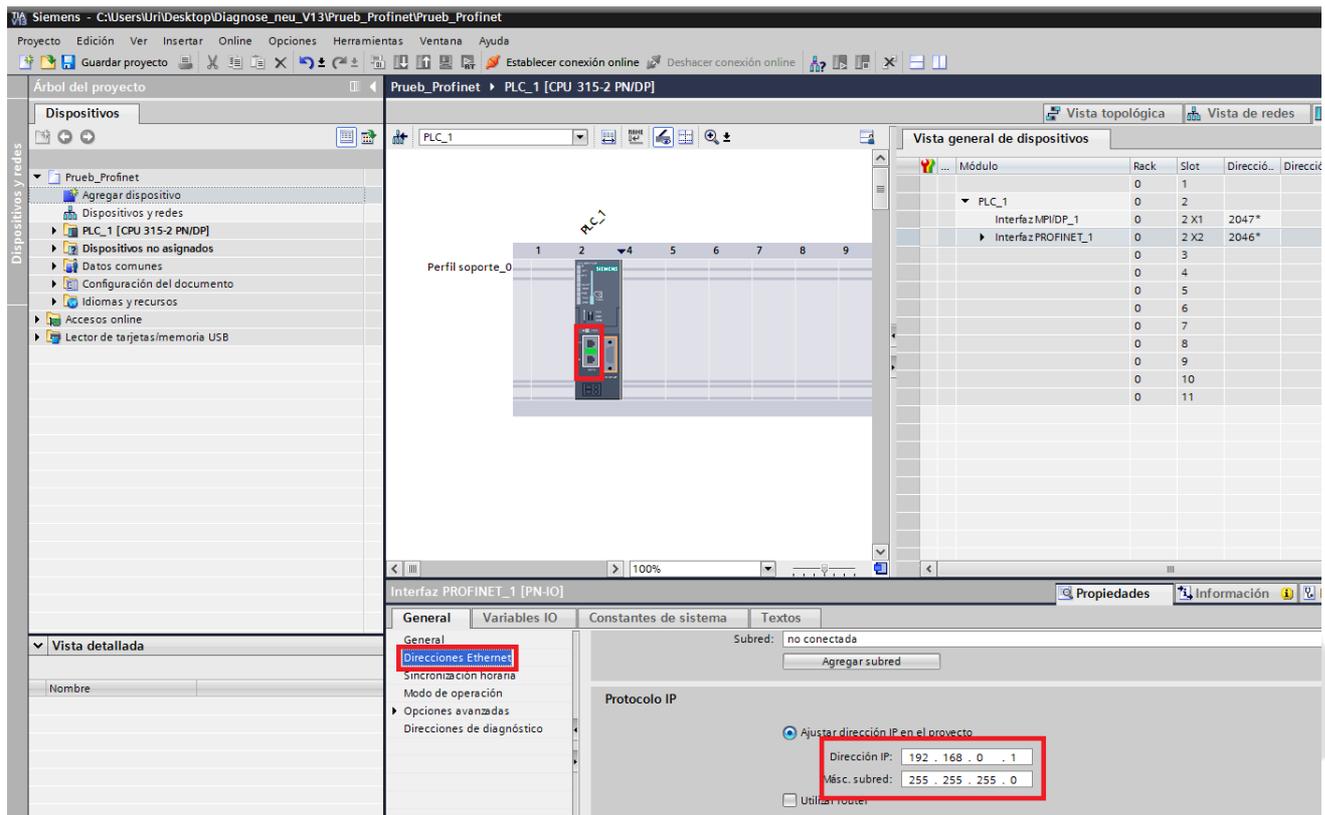
Se genera la vista del controlador y se muestran las direcciones de Diagnóstico asociadas, automáticamente, al mismo.

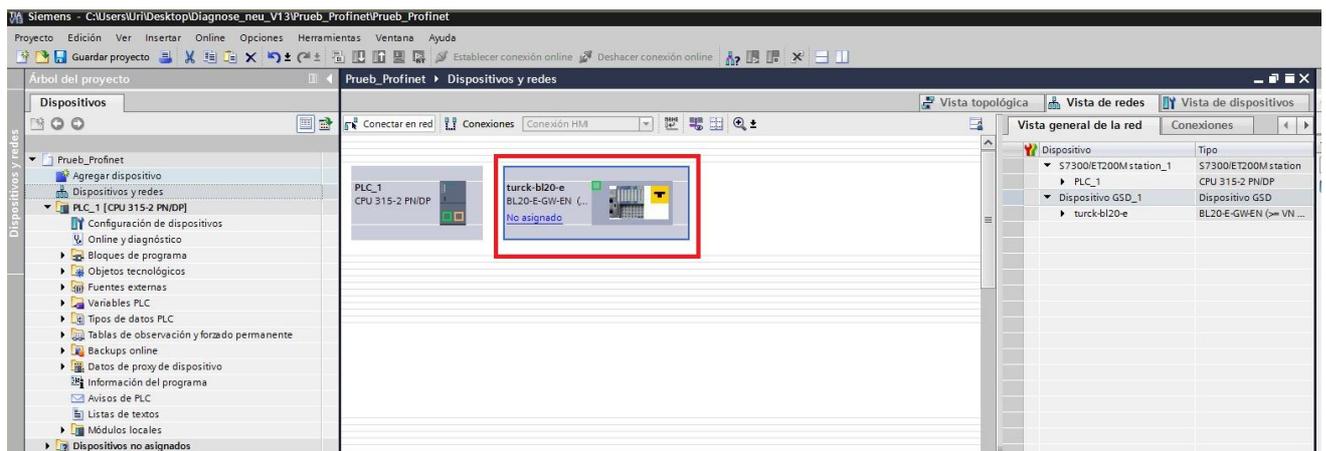
A continuación, seleccionaremos la opción Dispositivos y redes, y del catálogo de dispositivos, iremos

Abriendo carpetas hasta localizar el dispositivo BL20 de Turck.

Seleccionaremos el módulo BL20-E-GW-EN V>=V3.0, haciendo una doble pulsación.

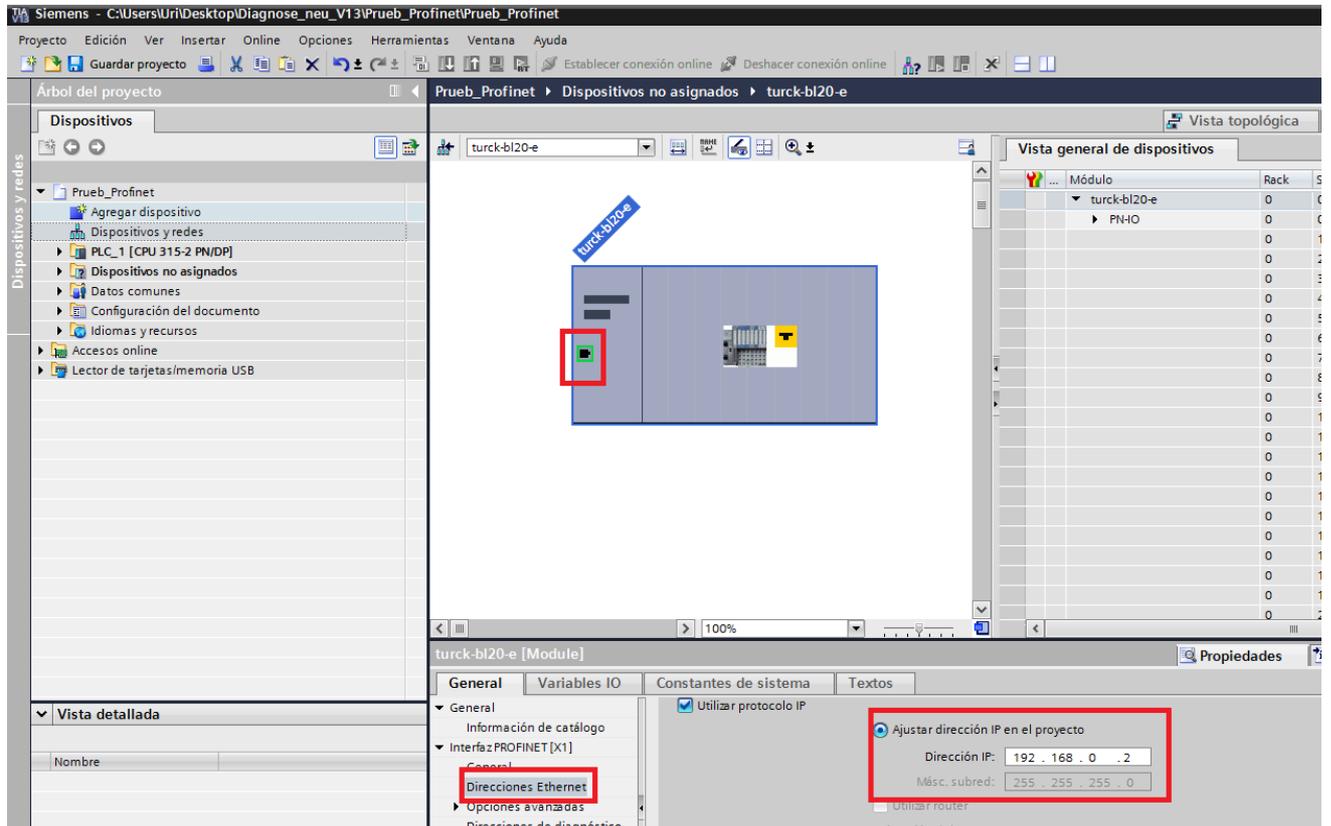
Nos incorporará la BL20 seleccionado a la vista de conexiones de Dispositivos y redes del controlador.

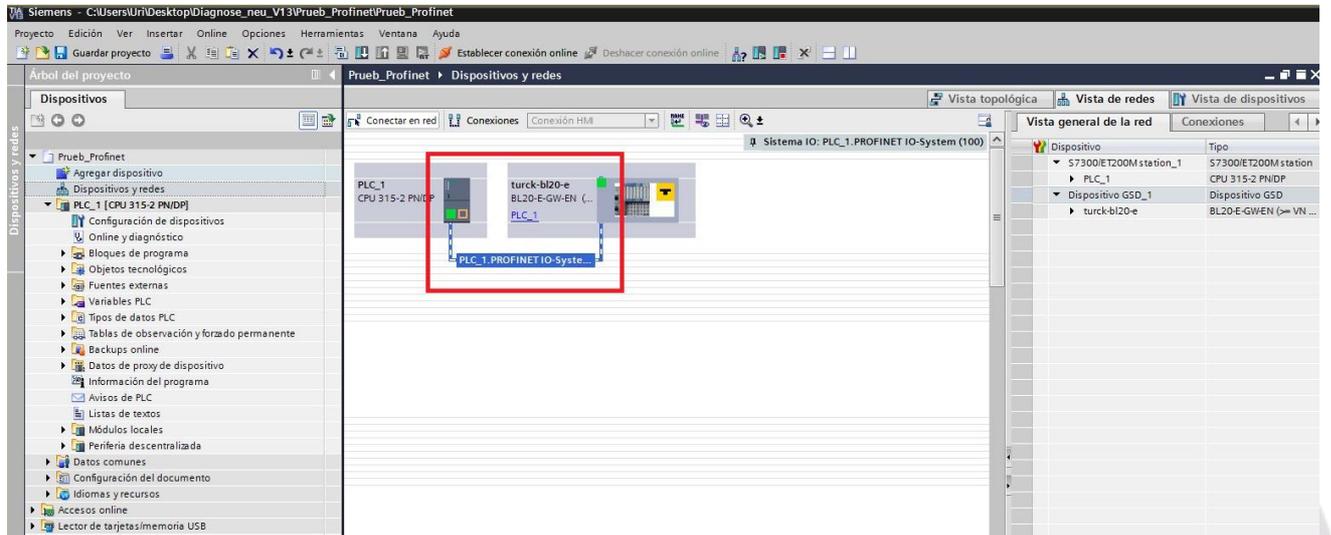
Haciendo doble Click en el puerto de la BL20, y en direcciones Ethernet, configuraremos la dirección IP de la BL20.

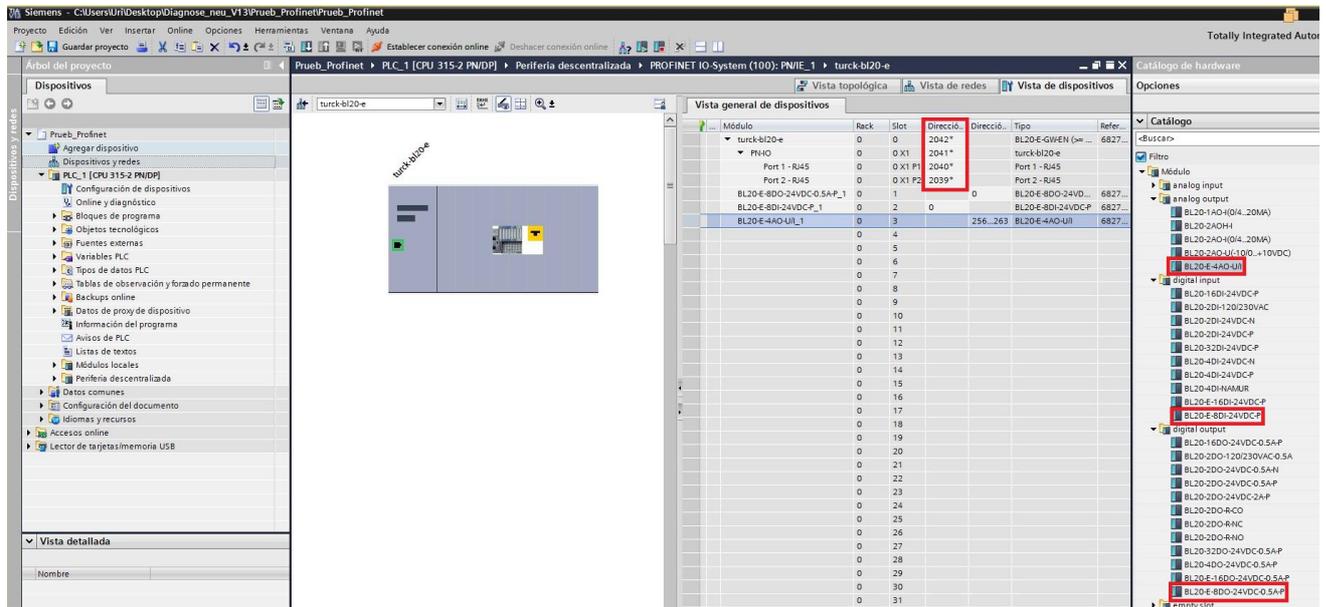
Pulsaremos la pestaña de Vista de redes

Realizaremos la conexión entre los dos dispositivos, pero el puerto Profinet y asociaremos los dos dispositivos a la misma red del controlador.

Una vez hecha la conexión, haremos doble pulsación sobre el dispositivo BL20 y nos aparecerá la siguiente pantalla, donde podemos configurar la estación de la BL20.

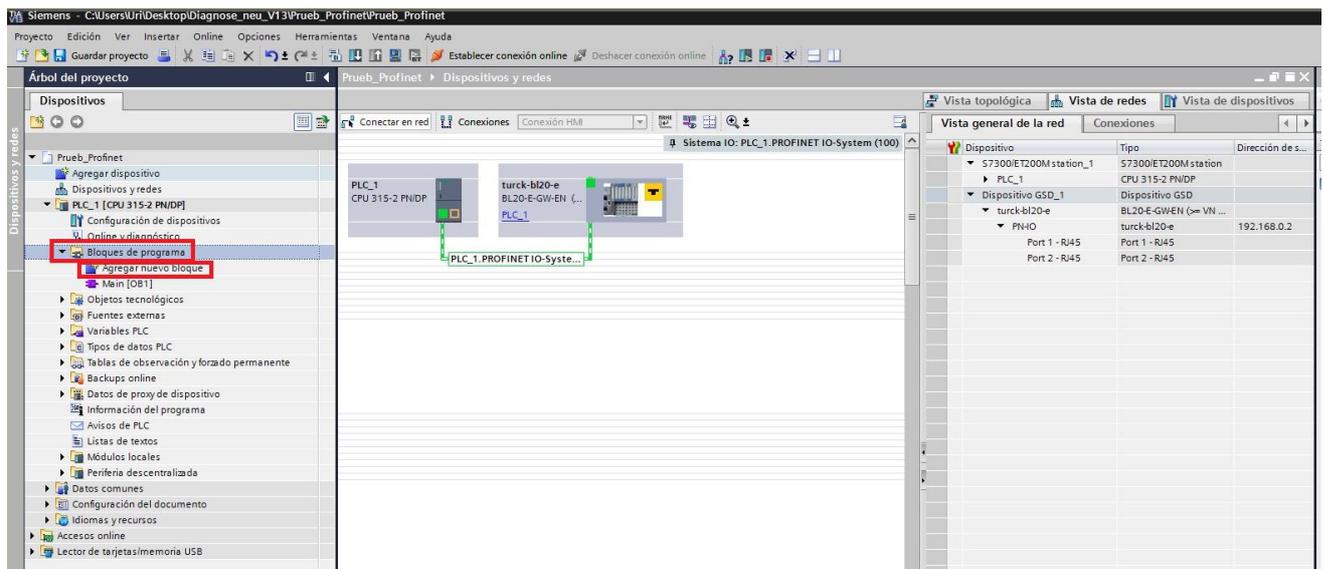
Seleccionaremos los módulos del catálogo de la derecha, y nos los irá incorporando a la Vista general del dispositivo.

Automáticamente nos generará las direcciones de diagnóstico.

Una vez realizado este paso, pulsaremos la opción Dispositivos y redes, obteniendo la siguiente pantalla.

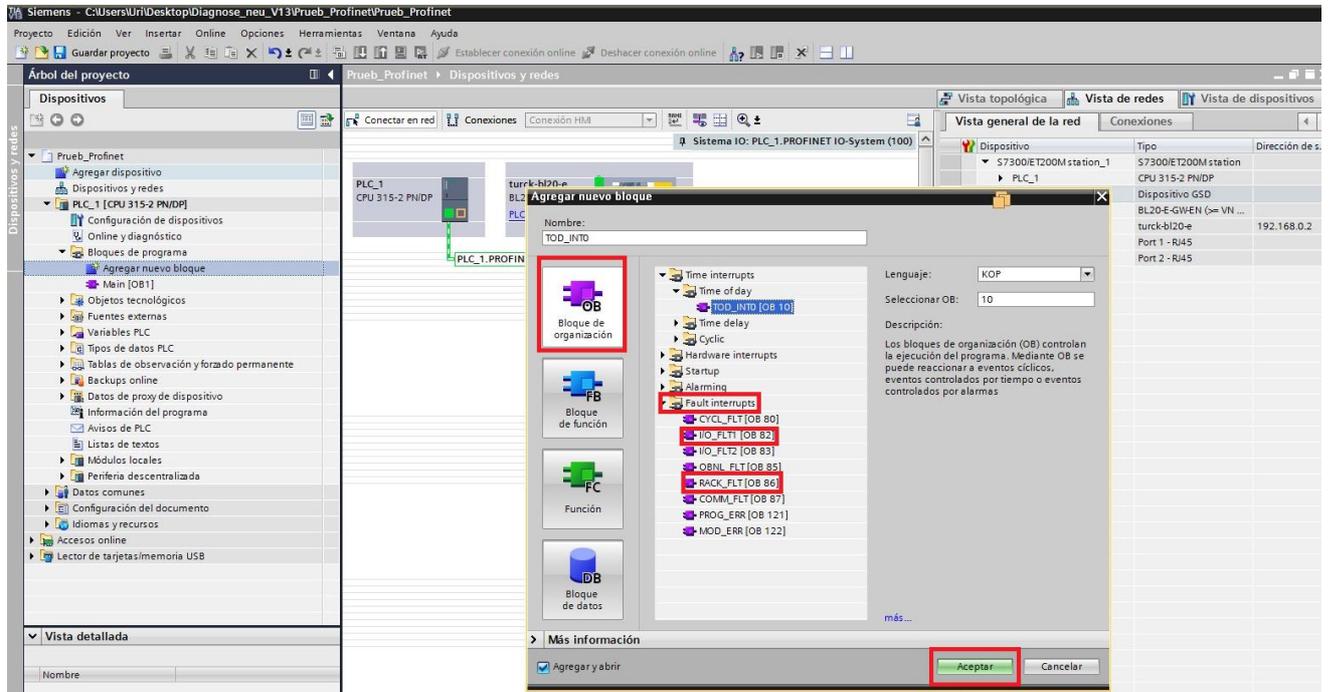
Una vez en esta pantalla, pulsaremos la opción Bloques de programa y agregar nuevo bloque.

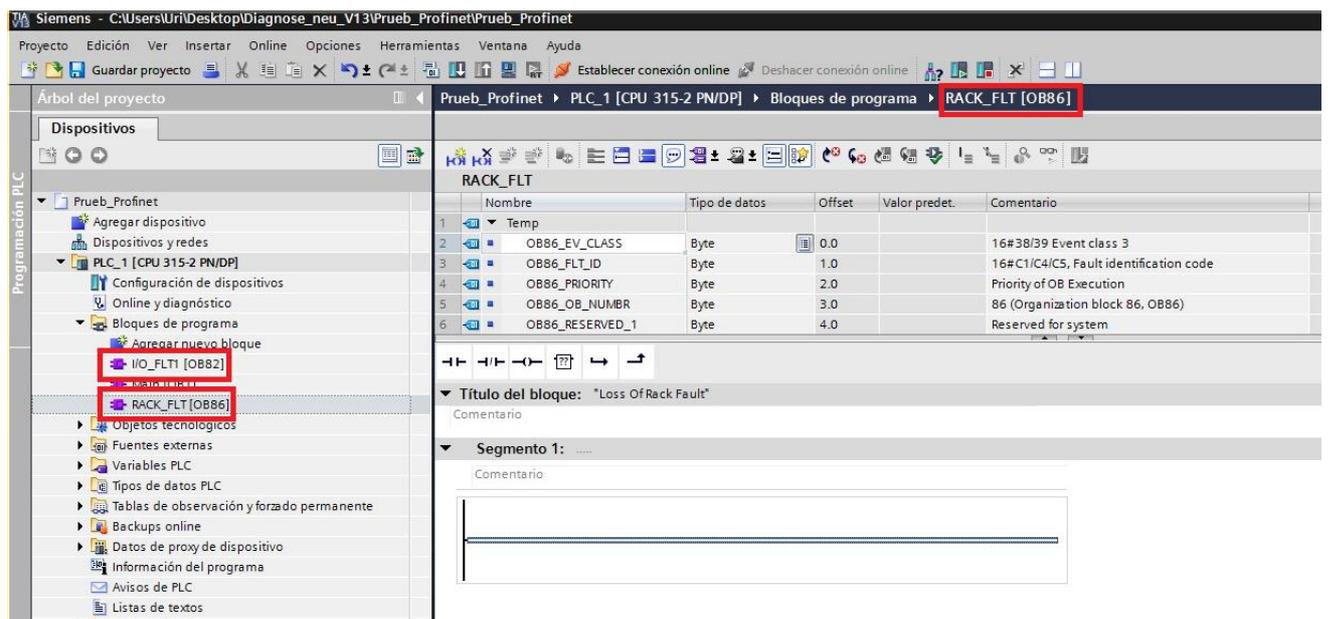
Seleccionaremos la opción de bloques OB y dentro del apartado Fault Interrupts, seleccionaremos los OB82 y OB 86.

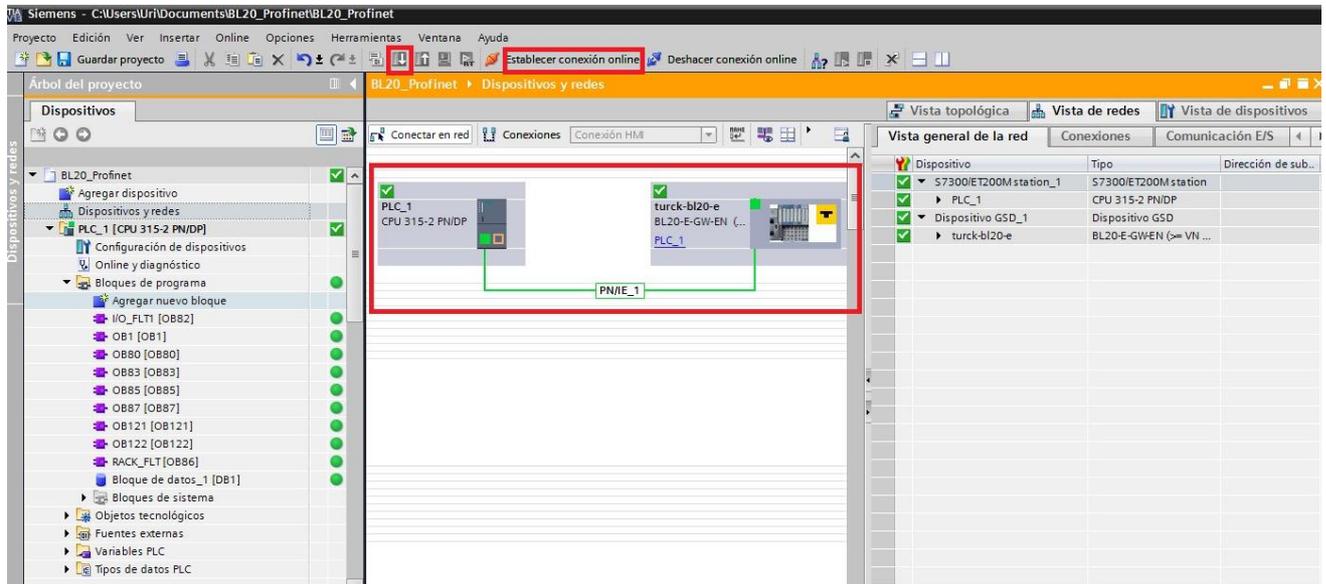
Una vez agregados, nos aparecerán los OB82 y OB86, dentro de los Bloques de programa a ejecutar por el controlador.

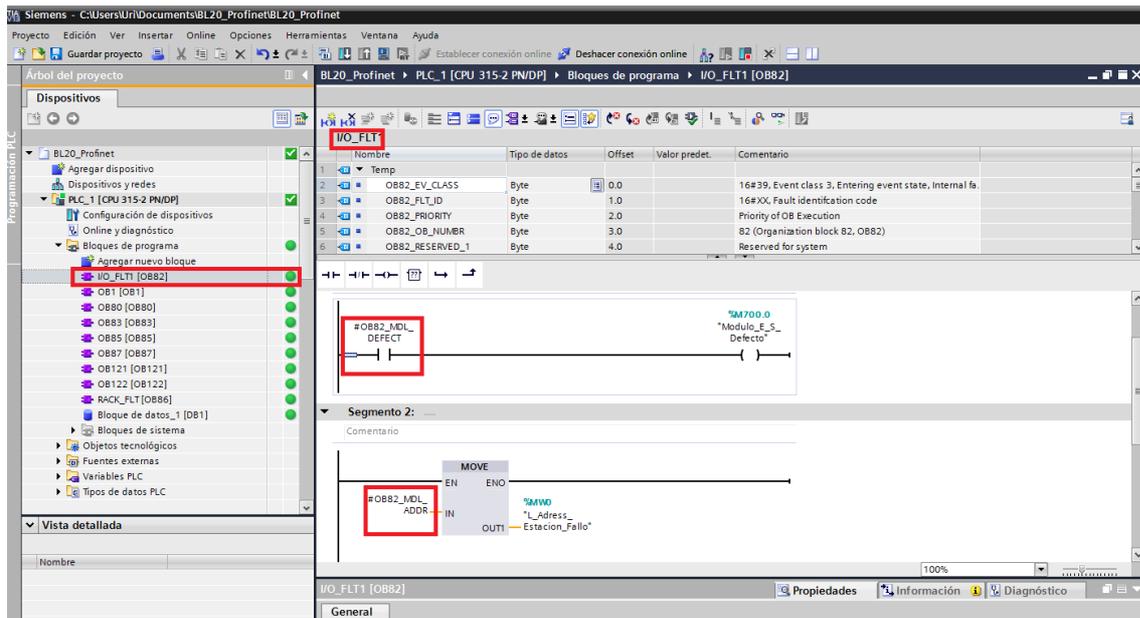
Cargamos el programa. Vemos la conexión correcta.

Realizamos una arquitectura entre un PLC S7 300 y una BL20 con módulos de E/S en Profinet, con el objetivo de detectar alarmas de diagnósticos de la periferia de la BL20.

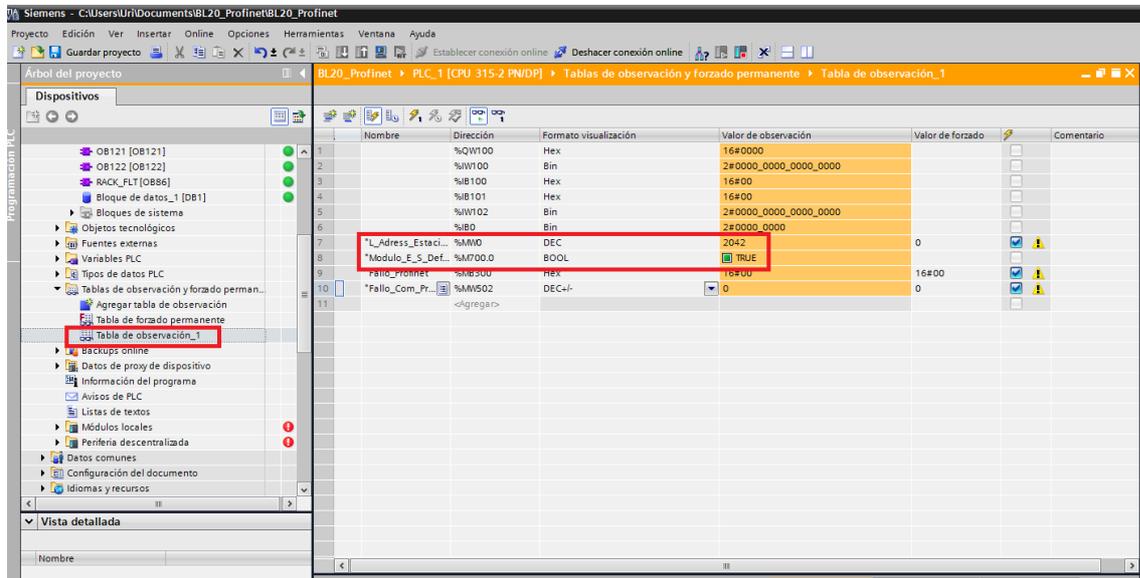
Por un lado, usaremos el OB82, donde existen diferentes variables que nos registran diversas alarmas de la periferia, elegimos las siguientes:

- OB82_MDL_ADDR La cual nos transfiere el número del registro de direccionamiento, asignado a la BL20.

OB82_MDL_DEFECT La cual nos da una señal digital, si se genera un error de funcionamiento en cualquiera de los módulos de E/S gobernadas por la BL20
