Manual técnico

Update Firmware Hybrid Safety

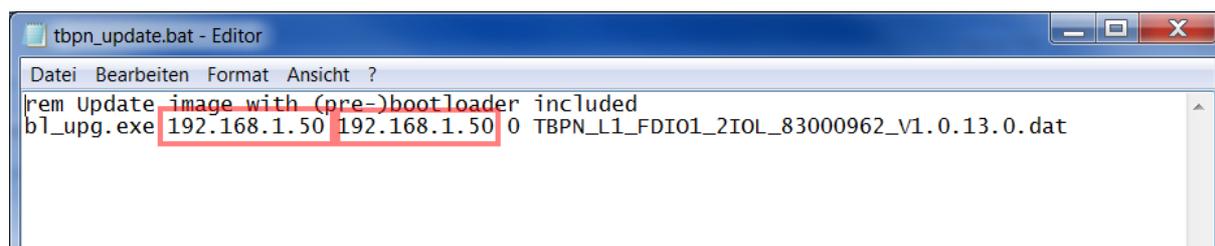
Seguidamente, deberemos editar el archivo BATCH (.bat) con el bloc de notas y cambiar la dirección IP a la del módulo, podemos ver y cambiar la IP con el Turck Service Tool.

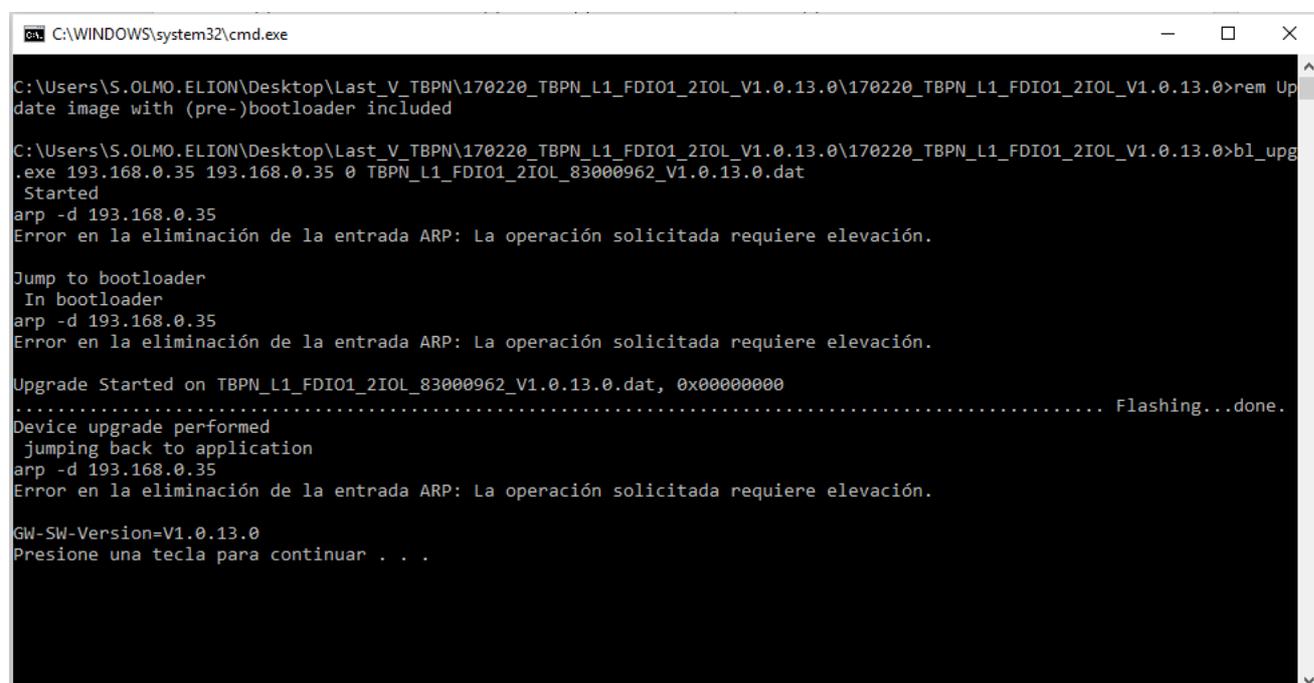
El *Símbolo de Sistema* (CMD) se ejecutará y habrá empezado el proceso. Pese a los mensajes de error, no cerrar la Ventana de CMD. Al finalizar el proceso, podremos presionar cualquier tecla para cerrar.

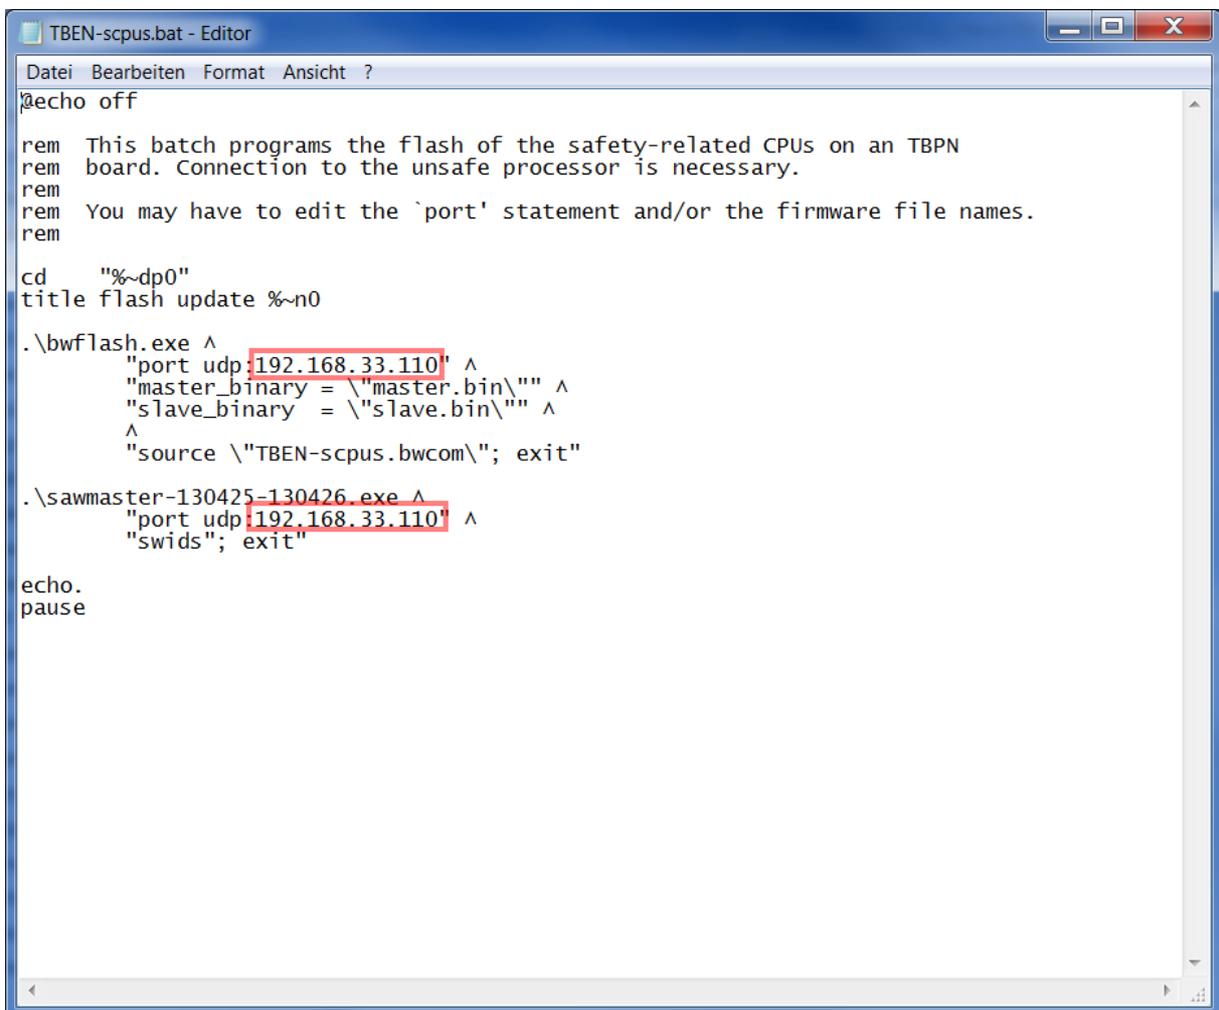
Debe editar el archivo "TBEN-scpus.bat" con el bloc de notas, similar al paso anterior, con la IP del módulo, recordando no utilizar "192.168.1.254".
